COOPERATIVA DE OBRAS, SERVICIOS PUBLICOS Y
SERVICIOS SOCIALAES LIMITADA DE TRE ARROYOS -
CELTA-

FABRICA DE POSTES DE HORMIGON

**ENSAYO DE ACUERDO A NORMA IRAM 1605 – POSTES DE HORMIGON
PRETENSADO DE SECCION ANULAR Y FORMA TRONCOCONICA, PARA
SOPORTES DE INSTALACIONES AEREAS.**

9 R 400, Diámetro de cúspide 17,00 cm, Diámetro de base 30,5 cm, fabricado el día 03/05/2013.

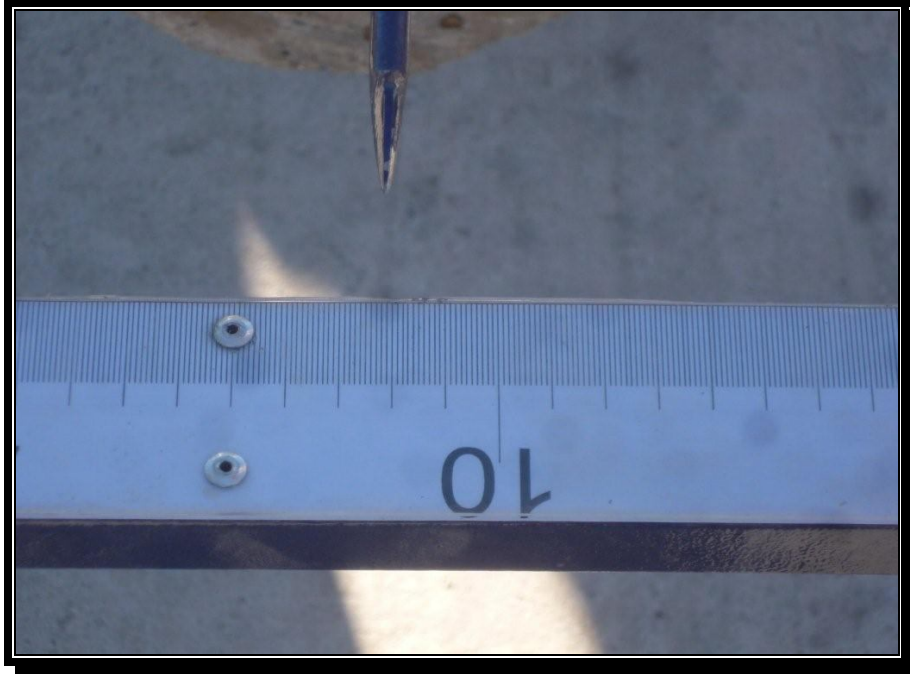
Primera lectura: 6,7 Div. 160 Kg. = 40%

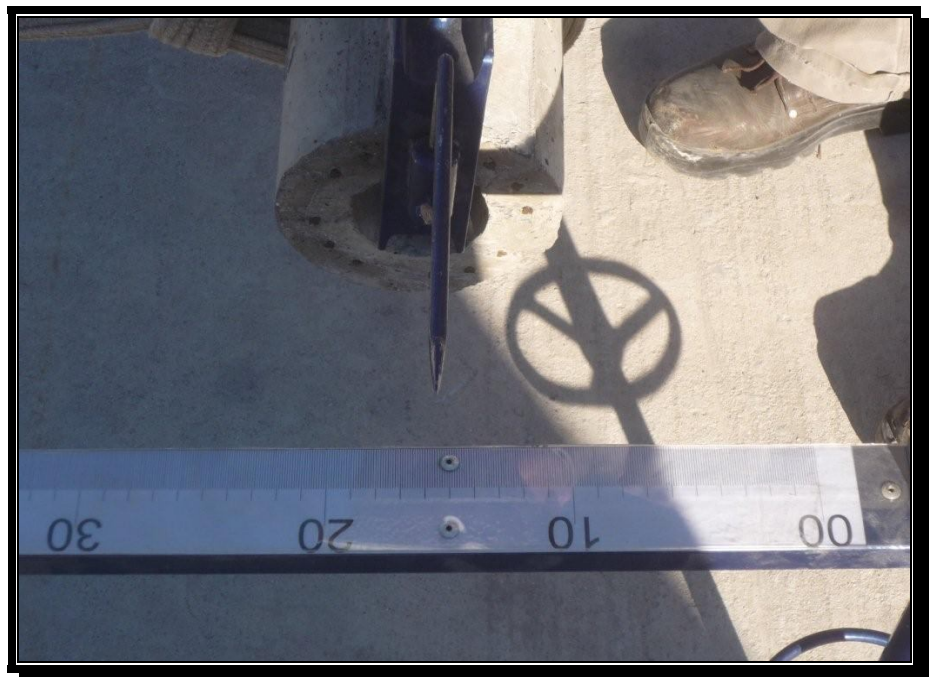
Regla 12,3 cm de Flecha.

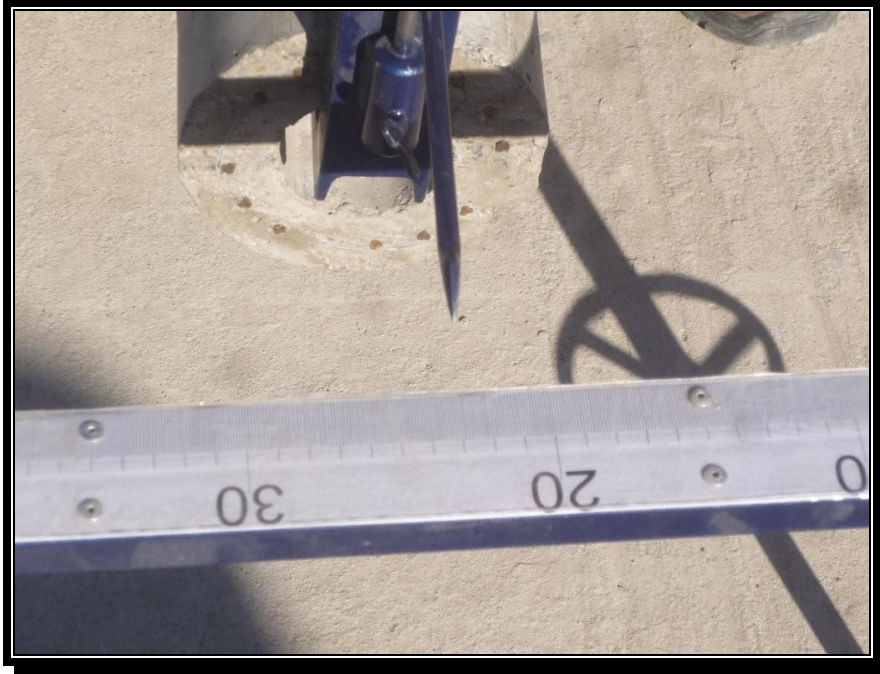
Segunda lectura: 8,3 Div. 200Kg. = 50%
Flecha 15,9 cm

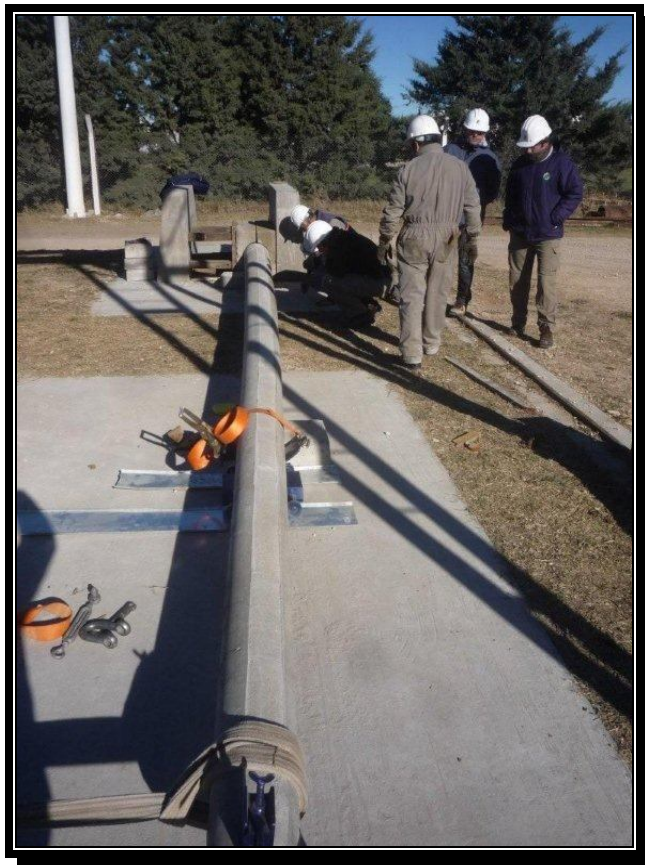
Lectura: 11,7 Div. 280 Kg. = 70% Flecha 23,1cm.

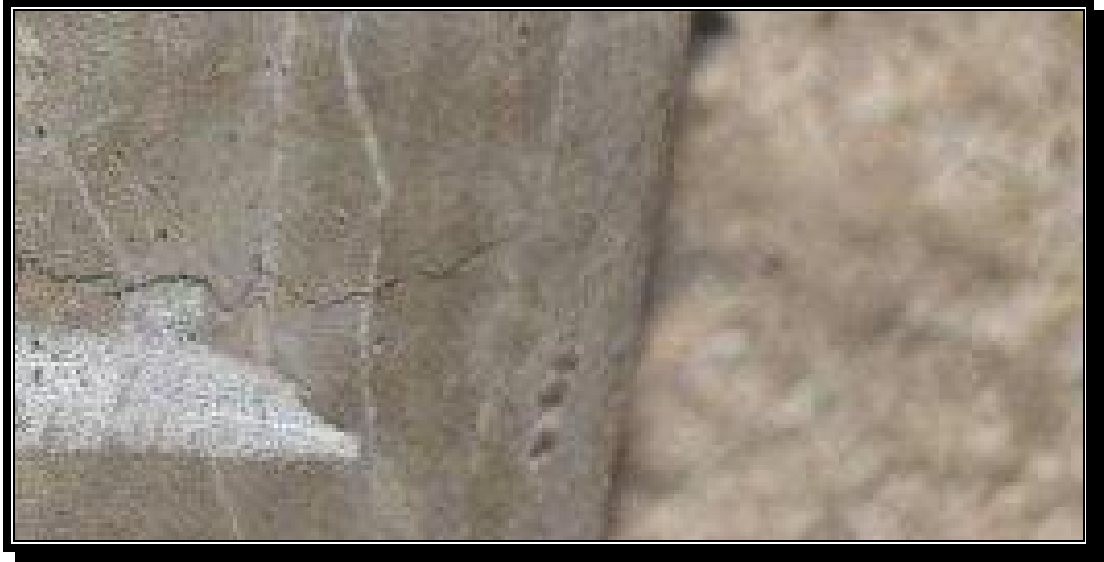
Fisura.

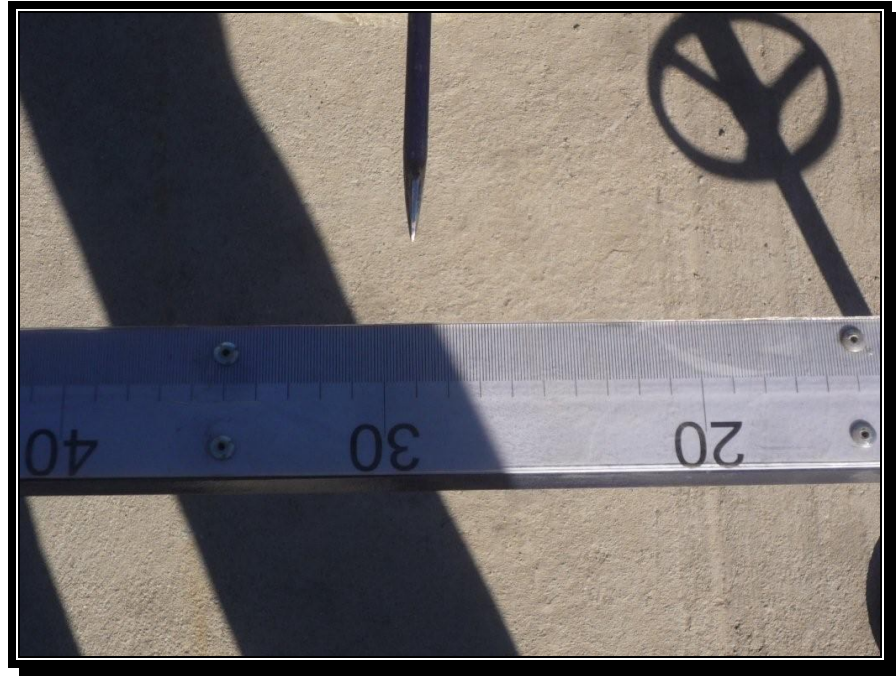
Lectura: 13,4 div., 320Kg.= 80%
Flecha 29,3 cm.

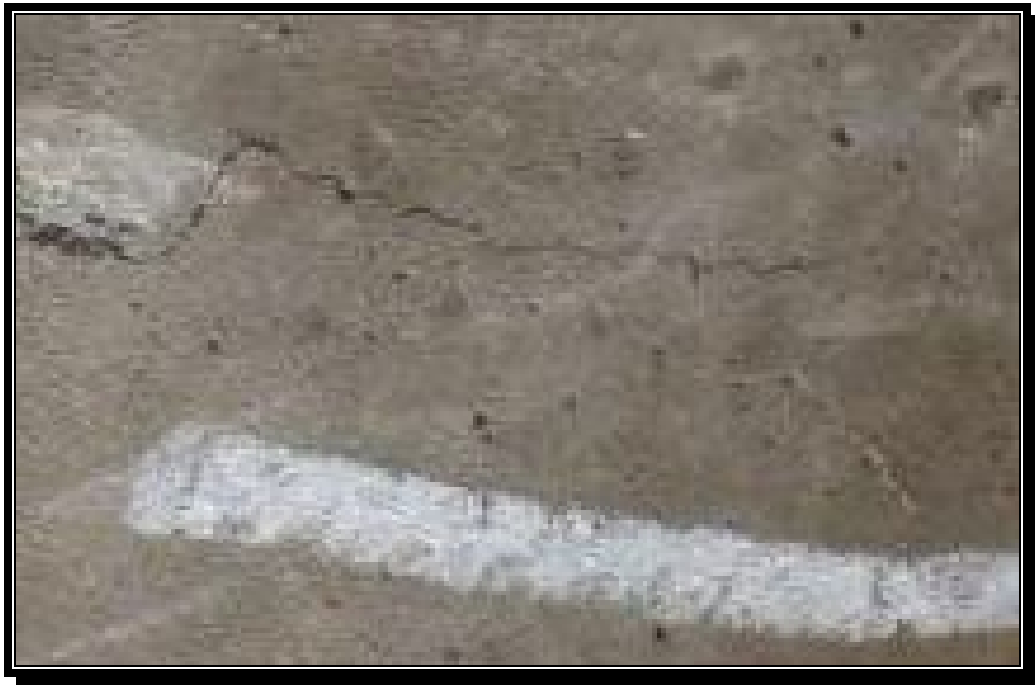
Fisura.

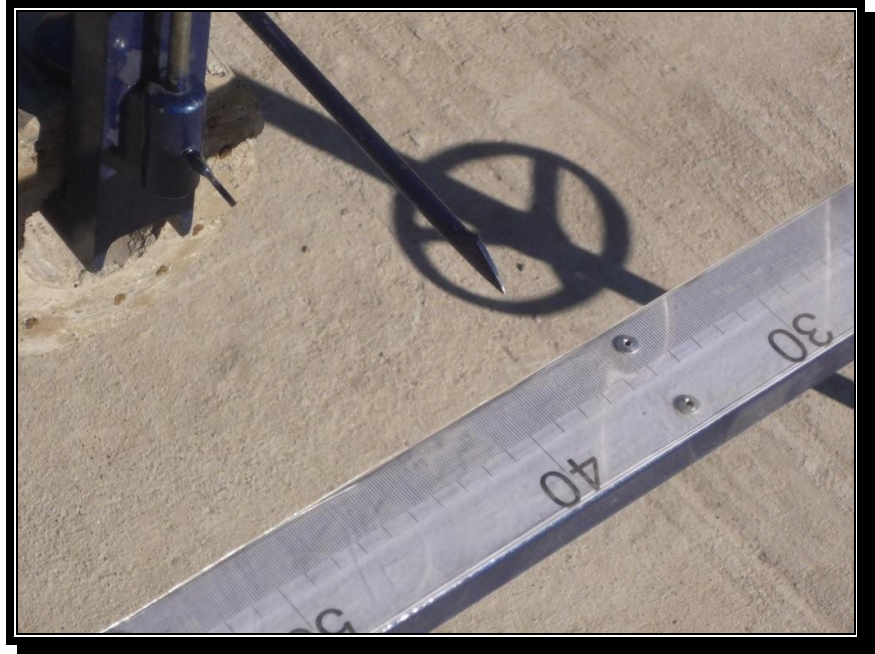
Lectura: 15,1 div., 360Kg.= 90% Flecha 37,8cm.

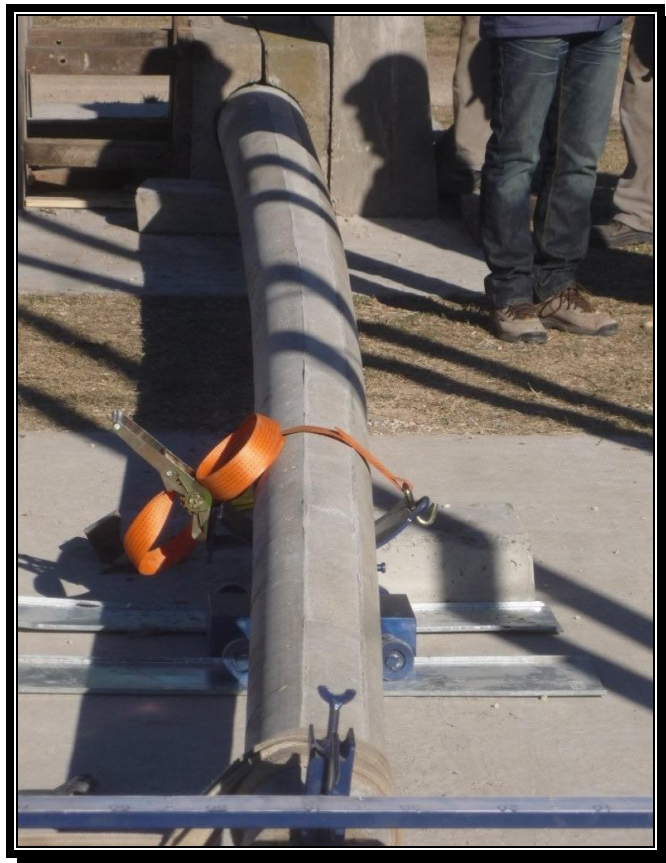
Poste deformado.

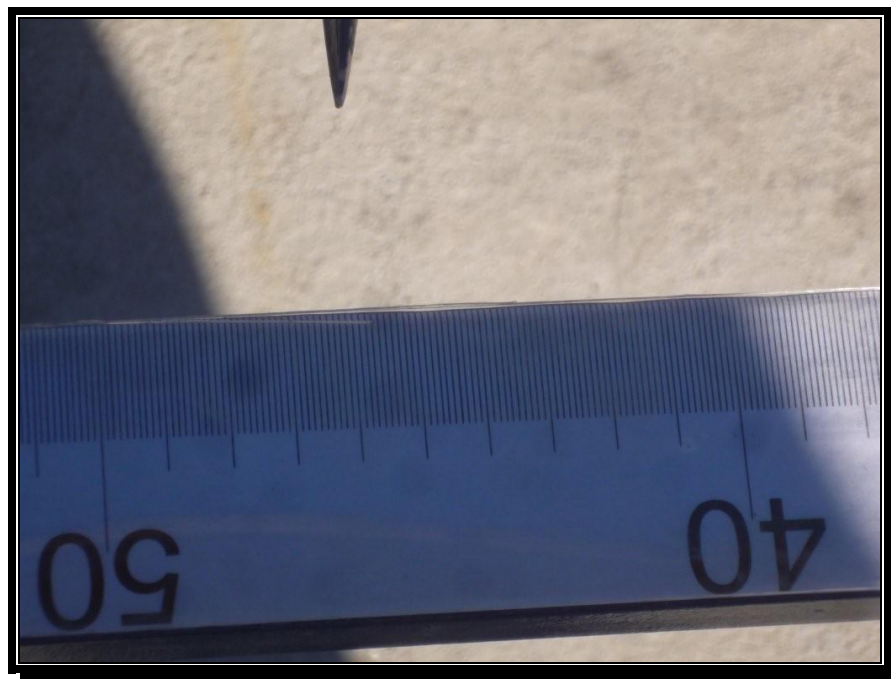
Lectura: 16,8 div., 400Kg.= 100% Flecha 46,2 cm.

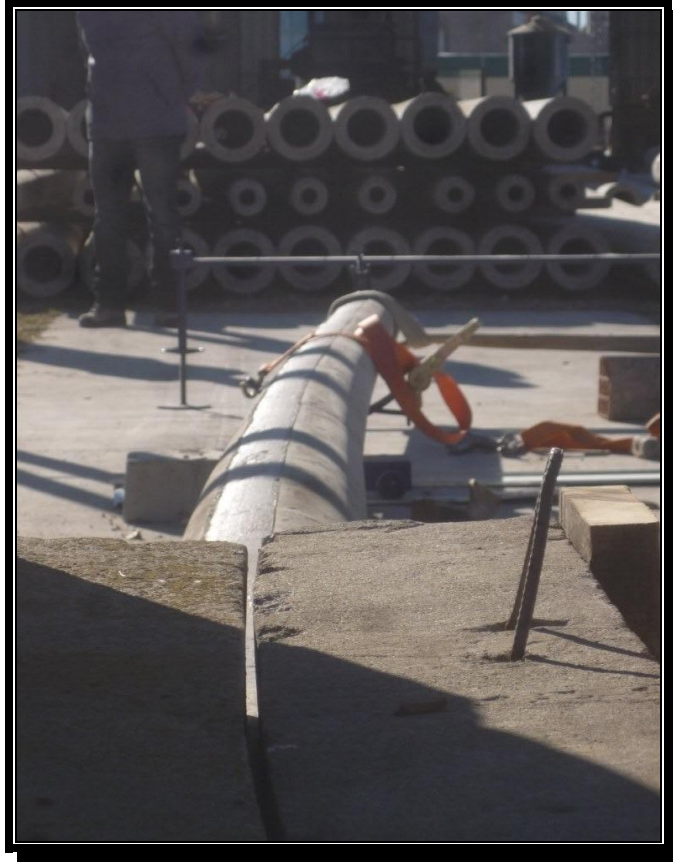
Poste deformado al 110%

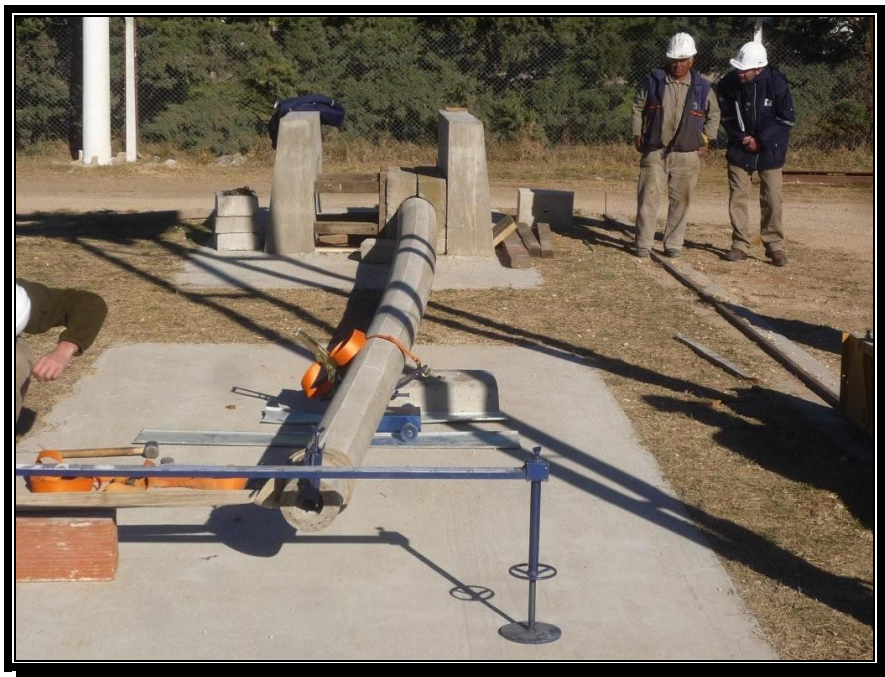
Poste deformado.

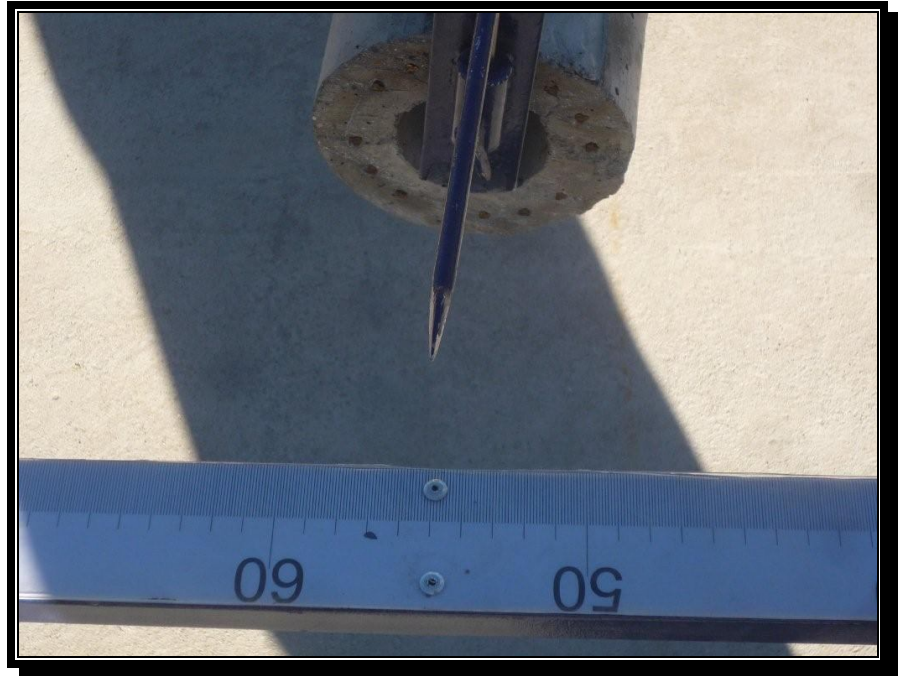
Lectura: 18,4 div., 440Kg.= 110% Flecha 55,5 cm.

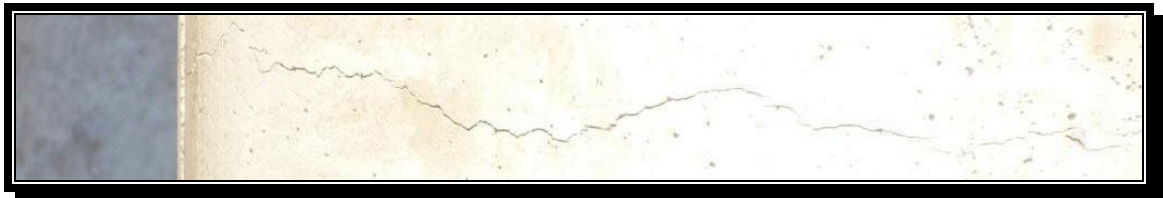
Fisuras.

De acuerdo al ensayo realizado y teniendo en cuenta las distintas cargas a que fue sometido el poste, hasta llegar al 110% de su carga de rotura, sin que se produzca el colapso del mismo, observándose un muy buen comportamiento de las fisuras, no observándose desgranamiento del material, se concluye que el poste cumple y excede con los parámetros establecidos en la norma de fabricación del mismo, siendo la resultante un poste de muy buena calidad.
